rote Anmerkungen  
Gemeinde Hallbergmoos, Anke Raupach  
09.07.2026

Plan Nr.: 26027  
Lagesystem: UTM32 - Höhensystem DHHN2016

**Hallbergmoos**  
Kita Sonnenschein  
Bestandsaufmass, Kataster

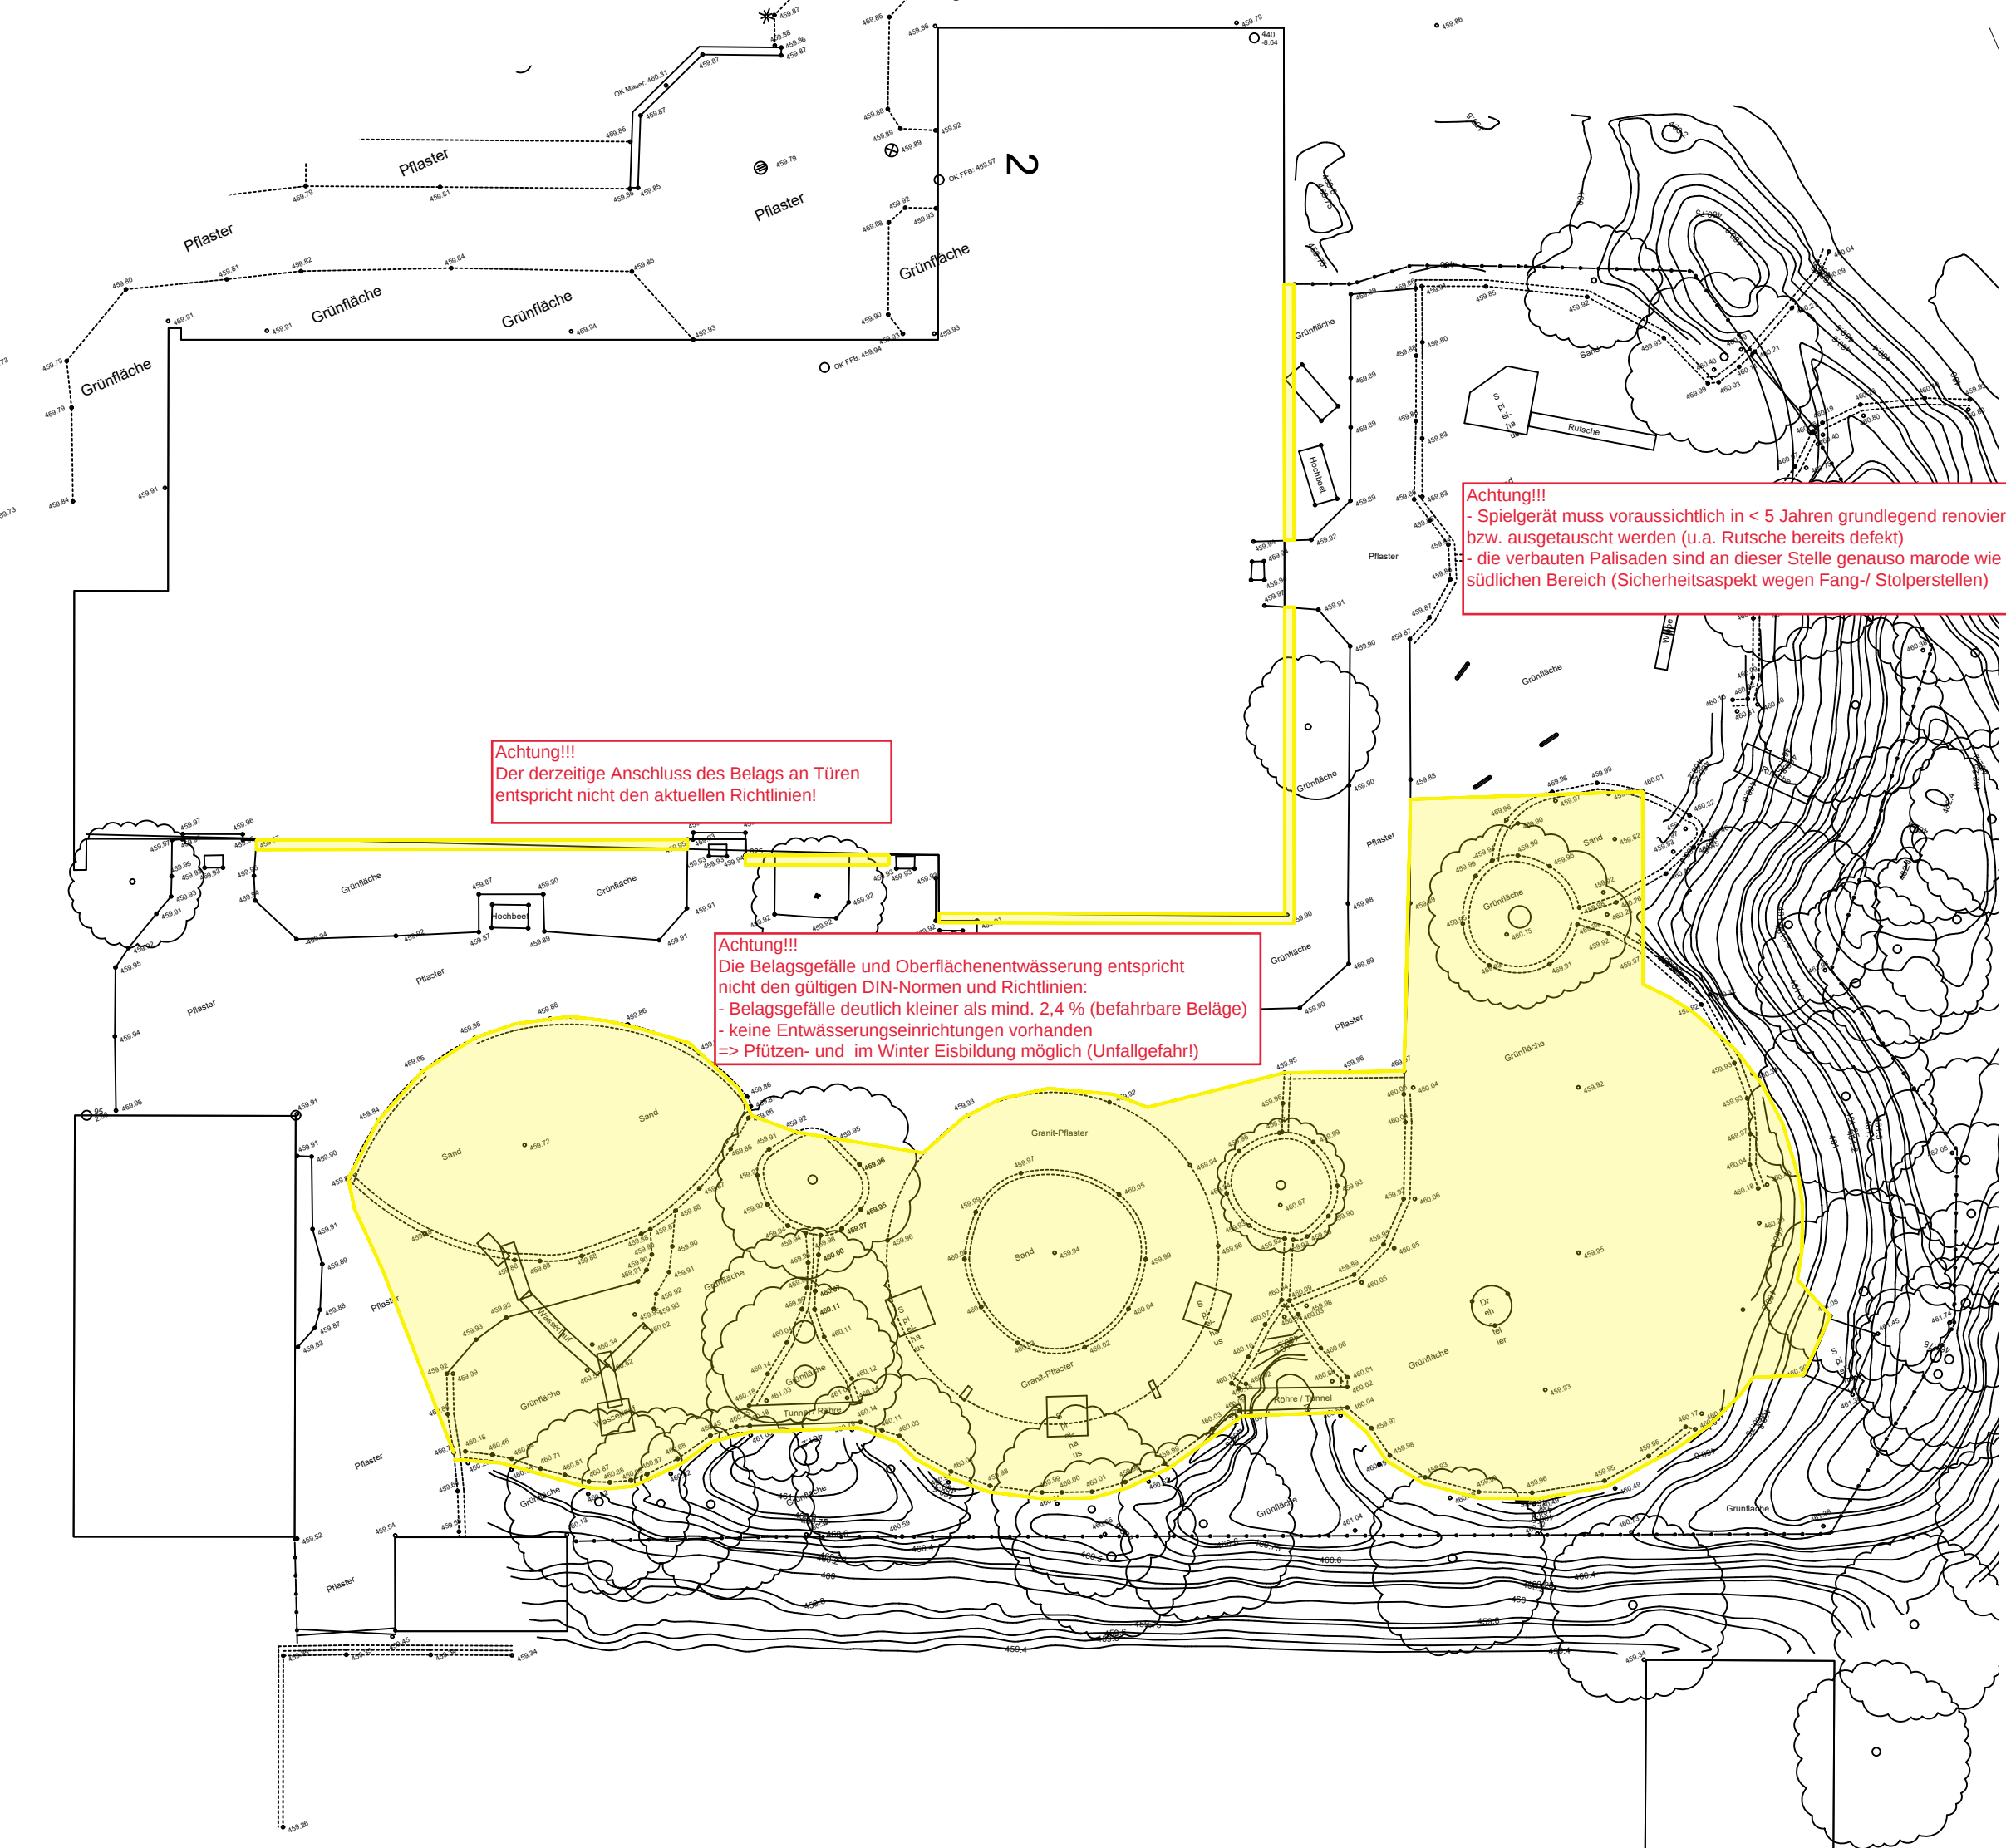
Achtung!!!  
- Spielgerät muss voraussichtlich in < 5 Jahren grundlegend renoviert bzw. ausgetauscht werden (u.a. Rutsche bereits defekt)  
- die verbauten Palisaden sind an dieser Stelle genauso marode wie im südlichen Bereich (Sicherheitsaspekt wegen Fang-/ Stolperstellen)

Achtung!!!  
Der derzeitige Anschluss des Belags an Türen entspricht nicht den aktuellen Richtlinien!

Achtung!!!  
Die Belagsgefälle und Oberflächenentwässerung entspricht nicht den gültigen DIN-Normen und Richtlinien:  
- Belagsgefälle deutlich kleiner als mind. 2,4 % (befahrbare Beläge)  
- keine Entwässerungseinrichtungen vorhanden  
=> Pfützen- und im Winter Eisbildung möglich (Unfallgefahr!)
